INFORME ELECTRÓNICO DE ENSAYO N° 666685-02

Ensayos mecánicos a un panel estructural termo-aislante (SIP) de 92 mm de espesor con núcleo de poliestireno expandido y revestimientos de tableros OSB de espesor 11.1 mm

PARTE 2: Ensayo de flexión

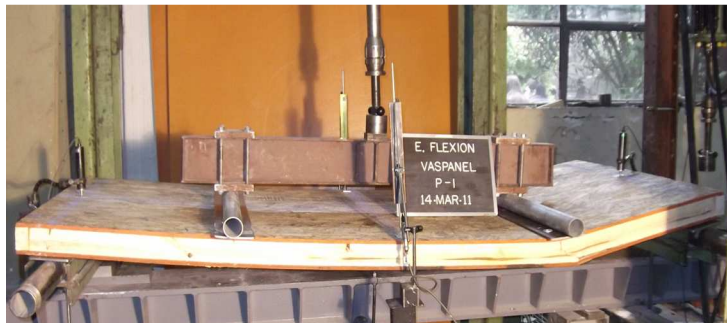
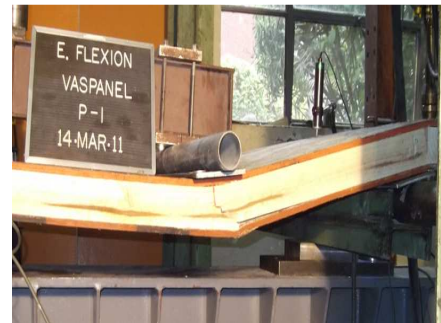
La falla del panel se debe al desprendimiento parcial de los tableros de OSB y a la rotura del poliestireno expandido entre uno de los apoyos y el punto de aplicación de carga más cercano.

Fotos 3 y 4. Modo de falla de la muestra Nº 1.

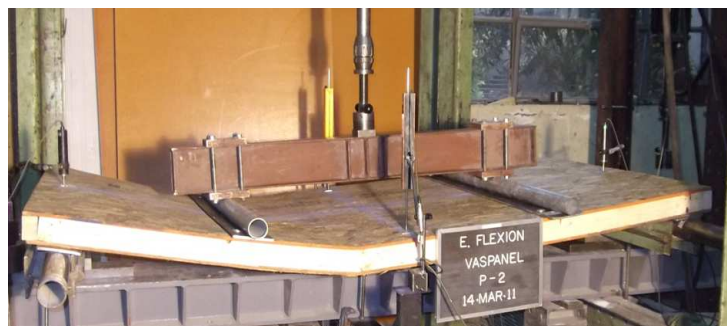
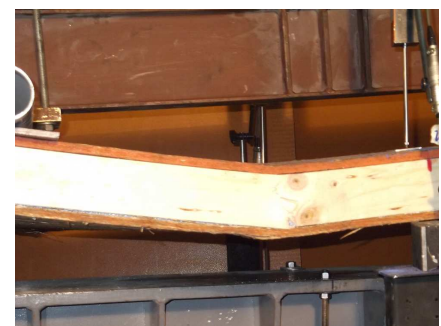
Fotos 5 y 6. Modo de falla de la muestra Nº 2.

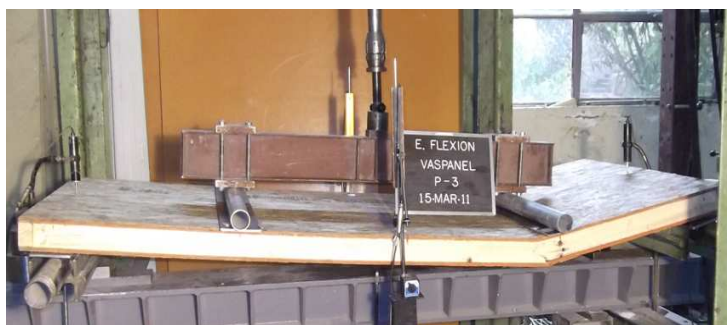
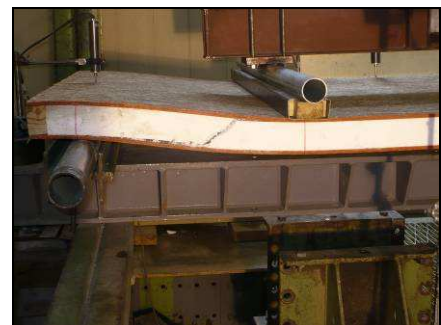
Fotos 7 y 8. Modo de falla de la muestra Nº 3.
