INFORME ELECTRÓNICO DE ENSAYO N° 666685-01

Ensayos mecánicos a un panel estructural termo-aislante (SIP) de 92 mm de espesor con núcleo de poliestireno expandido y revestimientos de tableros OSB de espesor 11.1 mm

PARTE 1: Ensayo de impacto de cuerpo blando

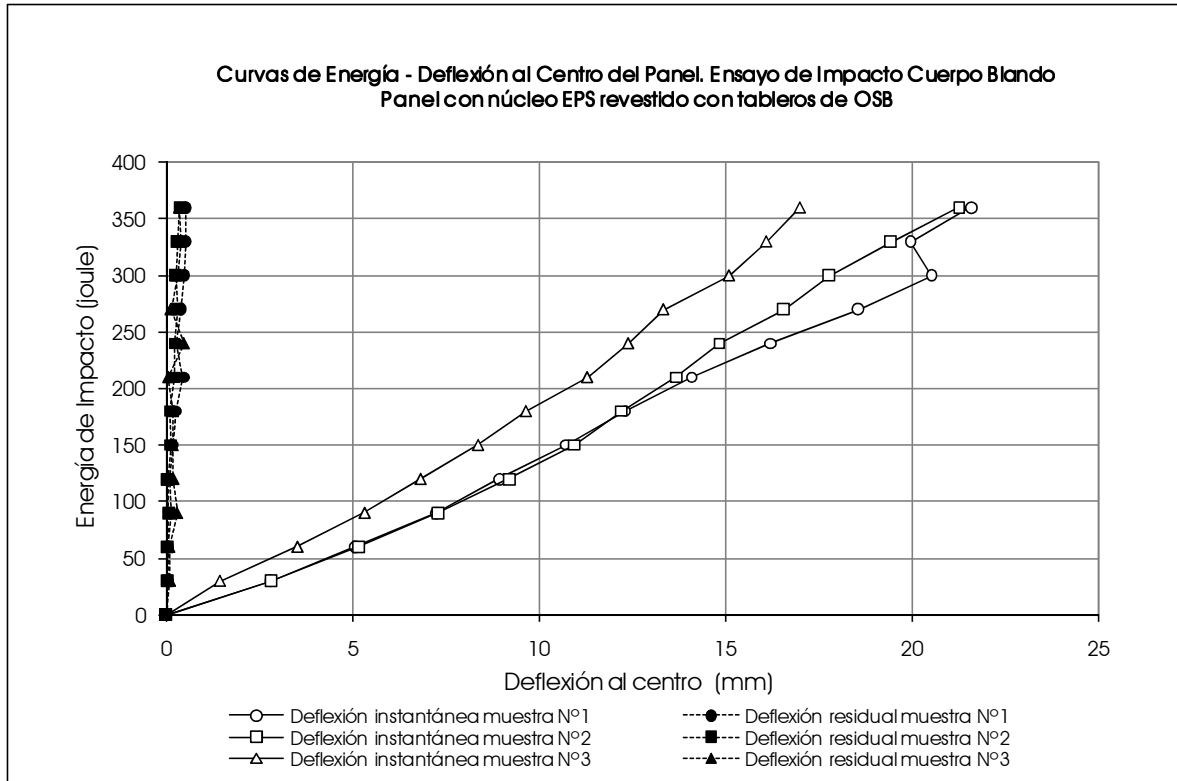
Gráfico 1. Curvas energía de impacto – deformación fuera de plano del panel.

En la Tabla 1, se indican los resultados del ensayo siguientes: a) primer daño visible a simple vista en el panel; y b) el porcentaje máximo de deflexión residual con respecto a la deflexión instantánea en la zona elástica, para las caras interior y exterior del panel, respectivamente. En la Tabla 2 se presentan los resultados del ensayo para el último nivel de energía de impacto aplicado, para las caras interior y exterior del panel, respectivamente. Complementariamente, en el Anexo A, se presentan las curvas de energía de impacto – deflexión.

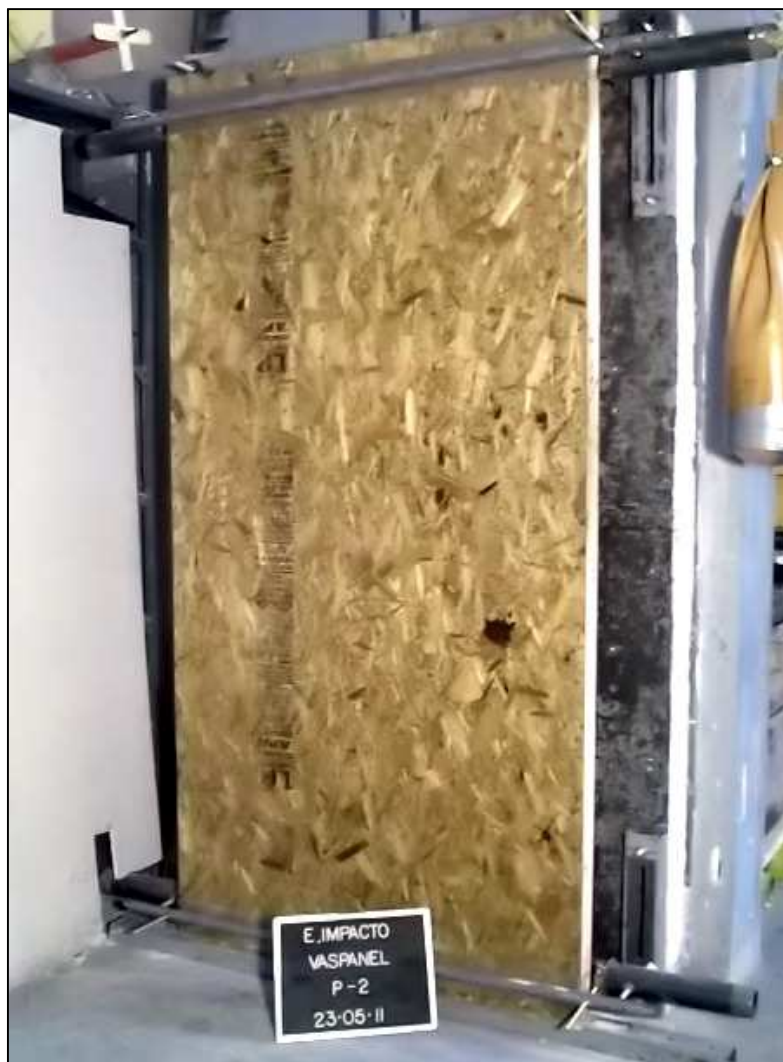
Foto 2. Montaje del ensayo de impacto de cuerpo blando al panel (típico).

El panel se monta simplemente apoyado sobre un muro de reacción de hormigón dispuesto de forma vertical, con una luz entre apoyos de 2.2 m. El montaje del panel se materializa por medio de una serie de tubos de acero colocados en los bordes de menor longitud del panel y un conjunto de abrazaderas metálicas (ver Foto 2, Anexo B).

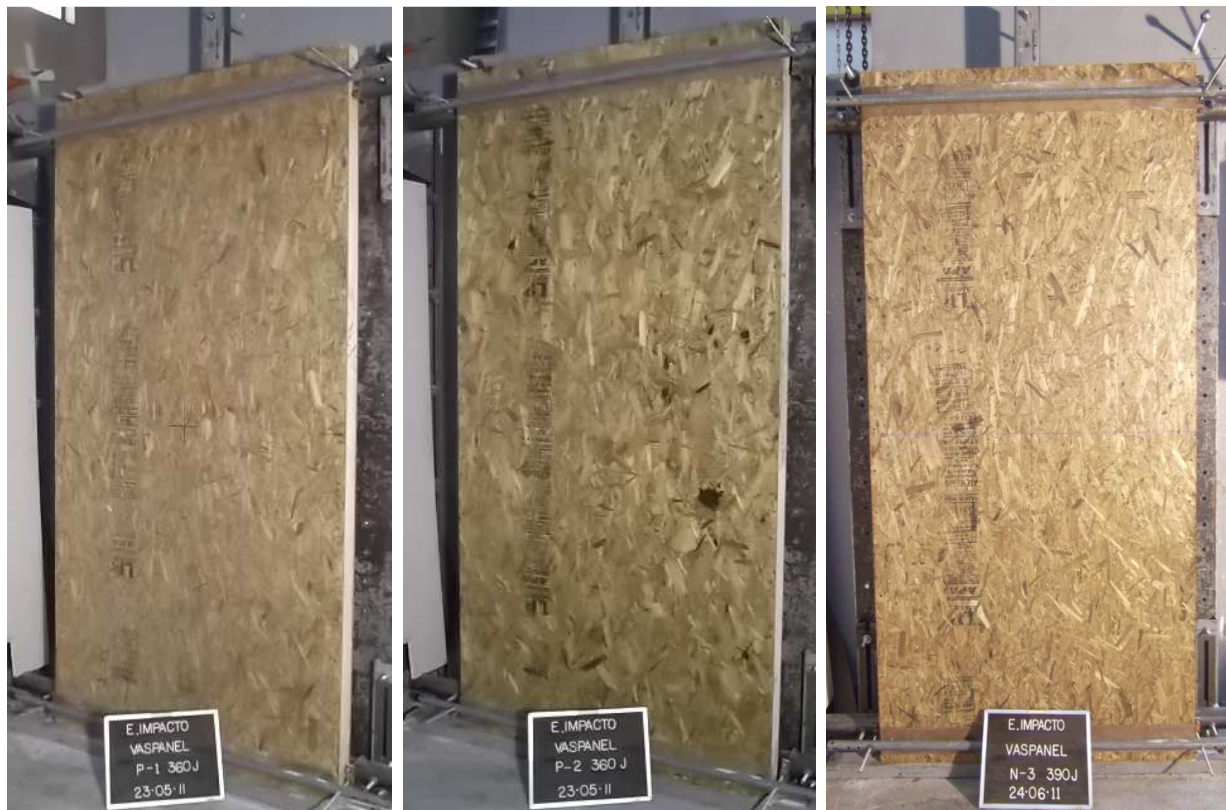
Fotos 3, 4, y 5. Estado Final Muestras Nº1, Nº2 y Nº3.

Muestra del panel (N°)	Última energía de impacto aplicada			Observaciones ⁽³⁾ (estado final del panel)
	Energía de impacto aplicada (joule)	Deflexión instantánea ⁽¹⁾ (mm)	Deflexión residual ⁽²⁾ (mm)	
1	360	21.58	0.54	El panel no presenta daño aparente durante todo el ensayo.
2	360	21.26	0.38	
3	360	17.00	0.37
